## Свободный ход (люфт) ступицы ведомого диска сцепления

В службу технической поддержки **AVTOPRIBOR** нередко поступают вопросы по поводу наличия осевого и радиального люфта ступицы ведомого диска.

832460AVT

LADA

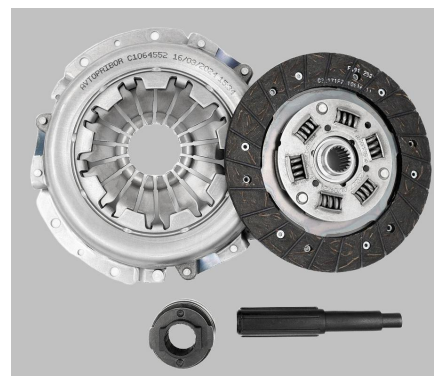
Данный тип конструкции имеет демпфер холостого хода, так называемый предемпфер.

Это реализовано посредством шлицевой ступицы, которая не имеет жёсткой связи с основными компонентами ведомого диска, передающими крутящий момент двигателя.

1. гашения крутильных колебаний двигателя, ациклизма, на холостом ходу (снижается вероятность возникновения дефекта "стук в коробке передач на холостом ходу").

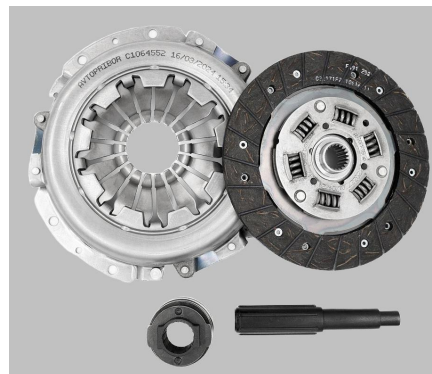
2. компенсации небольших перекосов (несоосность), которые могут возникать при некорректном монтаже или при высокой суммарной погрешности деталей силового агрегата: блок двигателя, картер сцепления, направляющая втулка и проч.

Наличие углового люфта в ступице ведомого диска относительно других деталей является нормальной конструктивной особенностью, а не дефектом. Он выполняет важные функции, направленные на повышение долговечности сцепления, снижение вибраций и улучшение эксплуатационных характеристик трансмиссии.
